第6章 保存管理

第1節 保存管理の方向性

第2節 保存管理の手法

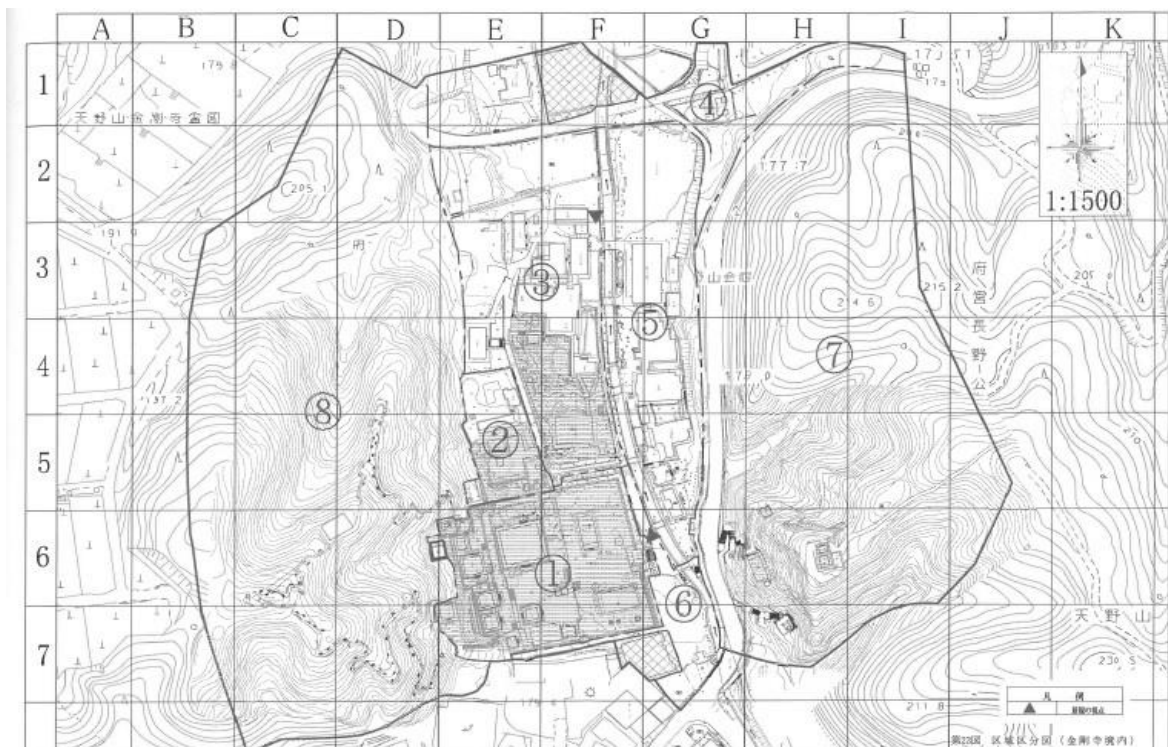
第17図 区域区分図

史跡の範囲を対象として、計画範囲を第17図のように設定した。ただし、この範囲は広大で、場所によって史跡構成要素の種類に大きな偏りがあり、土地利用のあり方、景観も大きく異なる。また、このような史跡構成要素や景観のまとまりは、中心伽藍、子院遺構群、東西の丘陵、街道沿いごとに地形的にも完結性が高く、あたかも複数の史跡が集合している観がある。史跡をより有効に、弾力的に保存するために、下記のように複数の地区に分割し、各地区の特性に応じた柔軟な形での保存管理を行う。

- ①中心伽藍地区
- ②摩尼院地区
- ③本坊（観蔵院）地区
- ④史跡北部の子院遺構群地区
- ⑤天野川東岸の子院遺構群地区
- ⑥史跡南部の子院遺構群地区
- ⑦鎮守社（丹生高野明神社、水大明神社）及び拝殿を中心とする東部丘陵地区
- ⑧西部丘陵地区

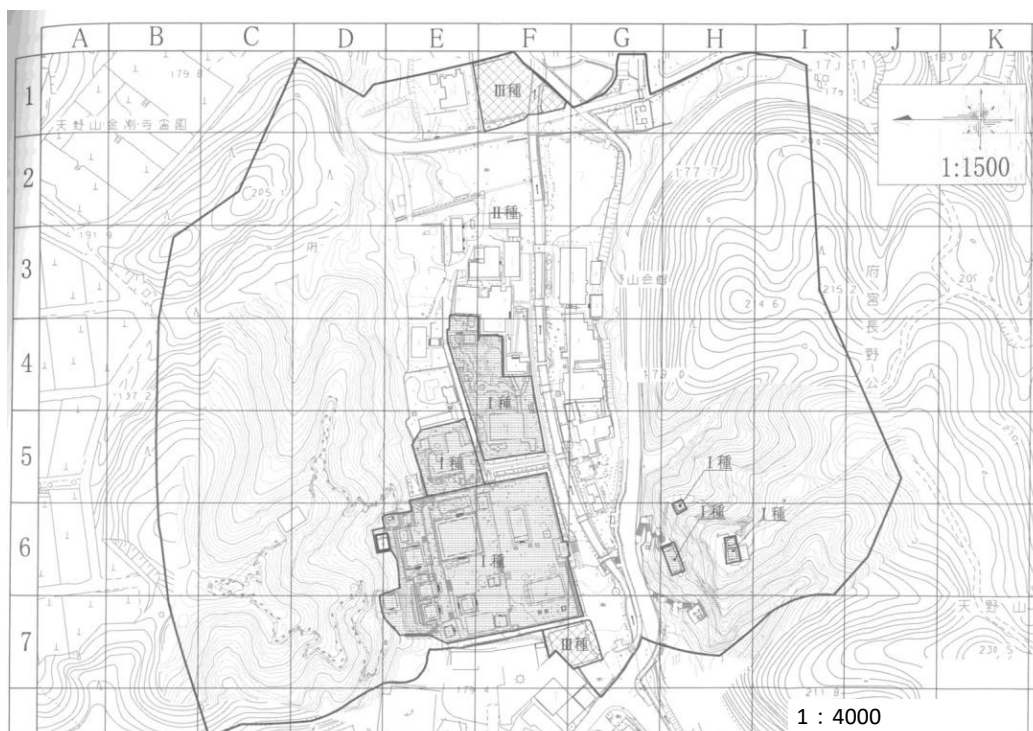
第19図 保存管理区域区分図

第4章で整理した史跡の本質的価値および現状を踏まえ、保存管理の方法の違いにより第Ⅰ種から第Ⅲ種までの保存管理区域および、第1種から第3種までの保存管理物件を各地区に設定し、保存管理運用の基準とする。なお、第1種保存管理物件および第2種保存管理物件について、物件の価値に応じて細分類を行った。なお、「区域」とは一定の面的な広がりをもった土地を指し、「物件」とは個々の建造物・建築物あるいは構造物と構造物にともなう土地を指す。

保存管理物件は、第11表のA～Pまでの16種類に分類する。第11表に基づく、第1種保存管理物件には、B（指定文化財）、C（歴史的建造物）、D（歴史的工作物）が該当する。これらの中、B（指定文化財）はすべてを第1a種保存管理物件とし、C（歴史的建造物）、D（歴史的建造物）、L（標識）については、年代、性格に応じて第1a～1c種保存管理物件とすることを基本とした。第2種保存管理物件には、H（管理のための区域）、I（管理用建築物）、J（管理用工作物）、L（標識）が該当する。第3種保存管理物件には、M（その他区域）、N（その他建築物）、O（その他工作物）、P（現代の宗教施設）が該当する。なお、A（区域）、E（岩）、（F）木竹、K（道路）は、個々の対象物の特性に応じて、第1種～第3種保存管理物件とした。また、G（景観）については、地区ごとに保全の方法を示した。

2. 保存管理運用基準の設定（第19図、第8表、第9表参照）
